事故の内容

積雪にハンドルをとられて、路側の除雪した雪の壁に衝突した。

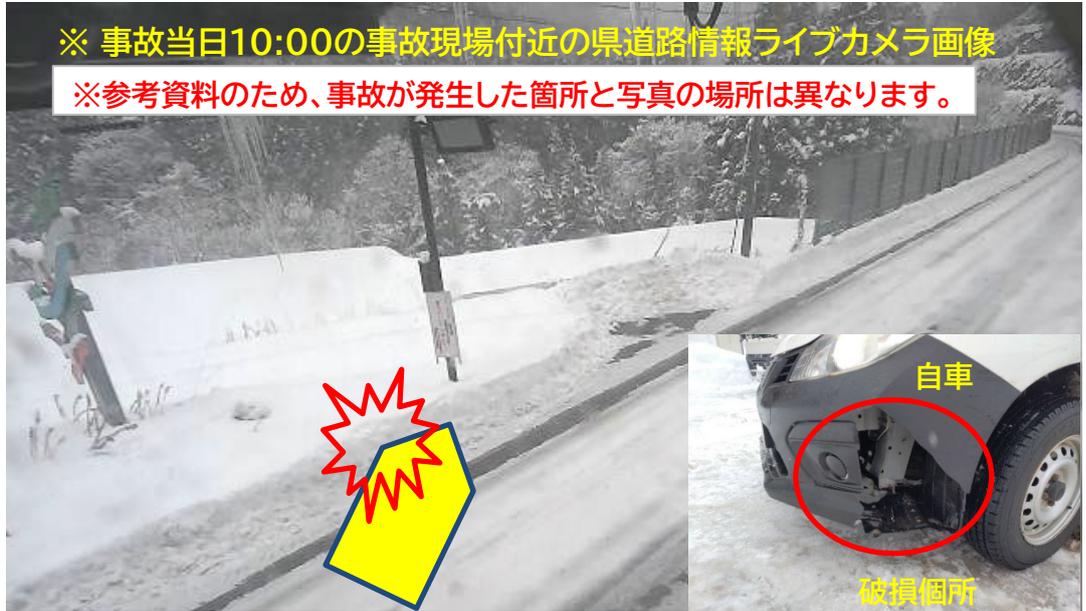
※ 事故当日10:00の事故現場付近の県道路情報ライブカメラ画像

※参考資料のため、事故が発生した箇所と写真の場所は異なります。
